飞机某接头应力腐蚀与防护

摘要: 针对飞机某接头失效问题进行了研究,通过对裂纹产生原因的分析,确定了接头部位的腐蚀特征;论述了裂纹萌发和扩展的主要机理,并对影响腐蚀的因素进行了探讨;同时提出了切实可行的改进措施,为航空领域同类LD5铝合金部位的防腐提供了可以借鉴的经验。

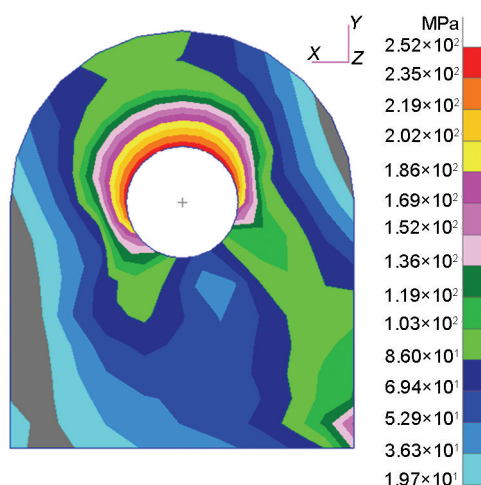
接头处的应力场如图1所示,通过分析得知,接头所受的应力均小于其屈服强度($\sigma_s \geq 365$ MPa),因而并非是外加应力过高诱发的裂纹。而金属材料在长期处于低应力场作用时,其组织就会出现位错滑移现象^[2]。其结果就会在零件表面形成微小的凹坑,破坏铝合金表面原有的氧化层(图2),内部未氧化的Al就会暴露在空气当中。而凹坑处纯Al的表面能极高,极易与氧化物等发生相互作用形成氧

图1 接头应力场分布

化物层,以降低其表面能。钱云平等^[5]研究指出,在 100 g/L 以下的 H_2SO_4 浓度和 30 °C 以上的温度下,Al 形成的氧化铝薄膜很薄,因而在该服役环境下,新形成的薄氧化膜极易在应力场的作用下发生二次破裂从而形成裂纹源。

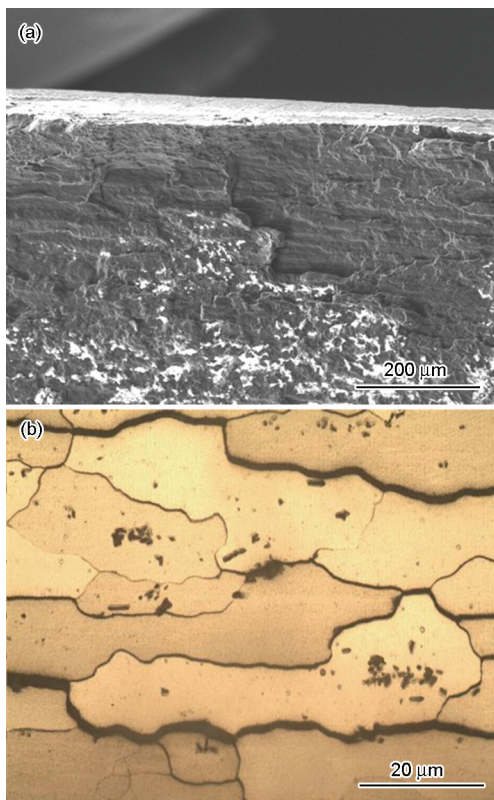
对断口部位进行显微分析可知,其形貌未出现疲劳腐蚀的海滩花样特征(图 3a)。金相分析显示其裂纹呈现的是典型的分支,或不分枝且多条的应力腐蚀裂纹^[6]标志(图 3b),因此该部位是应力腐蚀裂纹而非疲劳腐蚀裂纹或外加应力一次破裂裂纹。

图3 断口形貌 (a) 和金相组织 (b)

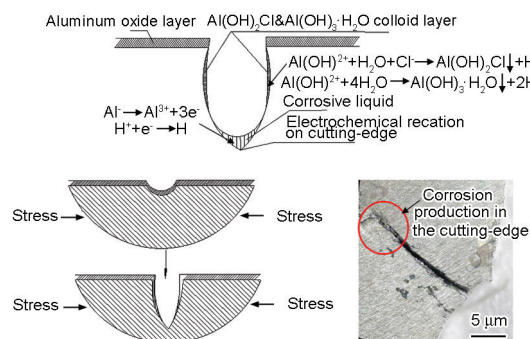
该反应同样会降低溶液的 pH 值,而生成的 $\text{Al}(\text{OH})_2\text{Cl}$ 和 $\text{Al}(\text{OH})_3 \cdot \text{H}_2\text{O}$ 等胶质物质随着反应的发生就会不断析出附着在裂纹内壁上,从物理上隔绝了裂纹侧壁铝的电化学反应,从而终止了裂纹侧壁腐蚀深入(图 4 上图),最终迫使只有裂纹尖端继续发生电化学反应,导致裂纹不断深入发展形成应力腐蚀裂纹(图 4 左下图)。

因此在 LD5 铝合金应力腐蚀过程中,裂纹尖端的电化学反应起着至关重要的作用。从裂纹形貌图中也可以发现,裂纹的侧壁上并没有明显附着腐蚀产物,而尖端底部则附着了较多的腐蚀产物,从而进

图4 铝合金应力腐蚀机理

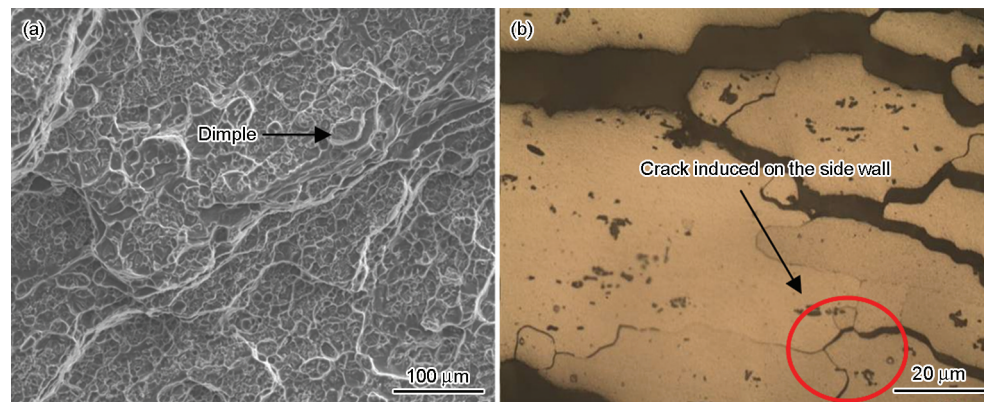
图5 断口偏析物对应力腐蚀的影响: (a) 远离裂纹处偏析物形成的韧窝结构, (b) 偏析物引发的裂纹

成分中的Cu在锻造冷却过程中能和基体发生共晶反应形成CuAl₂二元化合物, 该化合物属于时效强化相, 由于工艺条件难以精确控制, 析出的化合物相极易富集在晶界处形成第二相^[10] (图5a)。因而易造成晶界处贫铜构成电位差, 当腐蚀液不断渗入残留在晶界处时, Al便会成为阳极与腐蚀液发生电化学反应, 进而不断溶解^[4] (式1)。该反应释放出的电子不断迁移到微电池的阴极区 (CuAl₂区) 就会与电解液中的H₂O和O₂发生反应:

发源, 在长期受应力场和腐蚀介质的作用下同样会诱发应力腐蚀裂纹 (图5b)。

因而 $m(\text{Mg}):m(\text{Si}):m(\text{Mn})=1:1.58:1.96$ 是最理想的含量比, 但该系铝合金 $m(\text{Mg}):m(\text{Si}):m(\text{Mn})=(0.4\sim0.8):(0.7\sim1.2):(0.4\sim0.8)$, 因此在锻造过程当中控制Si的添加量清理含Si炉渣来控制Si的含量, 并适当增加Mn的添加量, 用以控制游离态Si相的含量。
